AER denuncia que a reforma da Alameda de Castelao non cumpre coa normativa de accesibilidade

A Agrupación de Electores de Redondela (AER) denuncia que a reforma executada na Alameda de Castelao no centro de Redondela non cumpre coa normativa en materia de accesibilidade para persoas con mobilidade reducida.

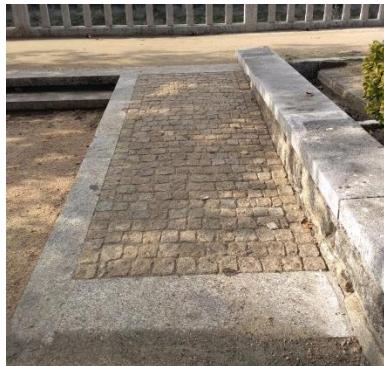
O Real Decreto 505/2007, de 20 de abril, polo que se aproban as condicións básicas de accesibilidade e non discriminación das persoas con discapacidade para o acceso e utilización dos espazos públicos urbanizados e edificacións, sinala no seu artigo 12.1 que *“La pavimentación de los itinerarios peatonales dará como resultado una superficie continua y sin resaltes, que permita la cómoda circulación de todas las personas. El pavimento tendrá una resistencia al deslizamiento que reduzca el riesgo de los resbalamientos. Se evitarán elementos sueltos o disgregados que pueden dificultar el paso.”*

Imaxe 1: Rampla construída na última reforma da Alameda

Na Imaxe 1 vese unha das novas ramplas construída cun pavimento que non é liso e que tampouco carece de resaltes. O Código de Accesibilidade editado pola Xunta de Galicia é o documento en vigor que recolle os aspectos técnicos da normativa galega para a supresión de barreiras nos espazos urbanos. Nese Código sinálase tamén que os pavimentos destas ramplas teñen que ser *“...duros, antiesvarantes e sen relevos”*. Esta normativa autonómica completa á estatal e sinala, ademais, que é obrigatorio o uso de varandas nestes espazos. Estamos ante outro incumprimento como se ve na imaxe.

AER solicita que se reconstrúan as novas ramplas utilizando lousas de pedra en lugar de lastros, que se insiran as preceptivas varandas, e que se elimine a barreira construída arredor da fonte. Asemade, dende AER ínstase a que, cada vez que se faga una obra, se respecten de principio a fin a accesibilidade presente e futura.

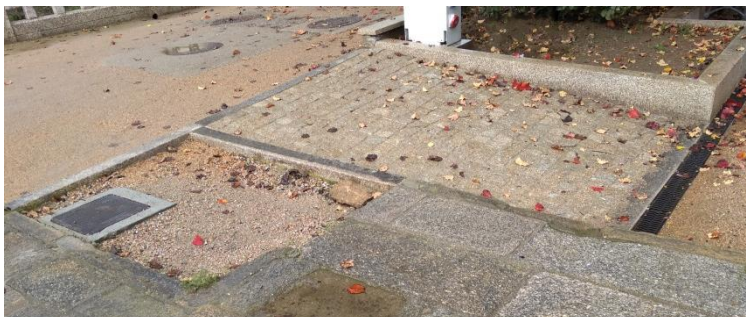
O RD 505/2007 no seu artigo 12.4 tamén di que *“Las rejillas, registros y demás elementos de infraestructuras existentes en la vía pública estarán enrasados o fuera del espacio libre de paso de los itinerarios peatonales. Además, en el caso de rejillas y sumideros, su diseño posibilitará sin problema el paso de sillas de ruedas y sillas de bebés, y evitará la entrada de bastones, muletas, o tacones de zapato”*.

Imaxe 2: Espazo diante do edificio do Concello que non se adecuou na última reforma da Alameda

Na Imaxe 2 vese que a última reforma non se aproveitou para eliminar un espazo que volve a incumprir a normativa estatal e autonómica de accesibilidade. Asemade, reflicte a falta de sensibilidade do Goberno local. Trátase dunha obra cun custo de preto de 150.000 euros e que tardou máis de 6 meses en rematarse, pero dende o goberno de Bas non foron quen de adecuar ese espazo para favorecer o acceso ás persoas con mobilidade reducida.

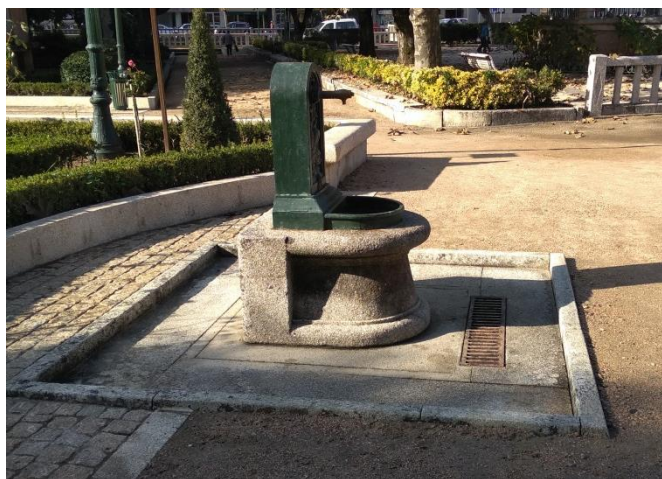
A imaxe 3 é o colofón ao desinterese da administración Bas por favorecer a accesibilidade. A construción dese bordo que se ve na fotografía impide o acceso á fonte que está na Alameda a calquera persoa en cadeira de rodas.

Imaxe 3: A fonte inaccesible
